## CCW & CVP Chemical cleaning (해수 기기 냉각 열교환기의 화학 세정)

# 01 CCW HE 화학 세정 개요 및 어패류 용해

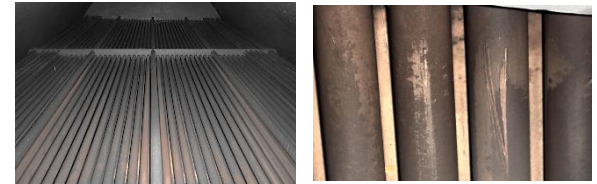
✓ Shell side의 튜브 외벽에 청수(냉각수) 스케일이 deposition 된 상태

발전소의 대형 냉각수 열교환기는 해수를 사용하며, 열교환기 내부에 어패류 및 해수 스케일로 fouling 됩니다. tube pigging 및 고압 분사 튜브 노즐을 사용하는 물리적인 방법으로 세척하고 있으나, Hard 한 Scale은 제거되지 않고, 균일한 세정이 불가능 하며, 대형이며 tube bundle을 취외 할 수 없는 형식이어서 shell side 스케일은 제거가 불가능합니다. SKP의 ECOS-S 세정제를 적용하면, 모재에 전혀 손상없이 tube 및 shell side 스케일을 동시에 세정 할 수 있습니다.

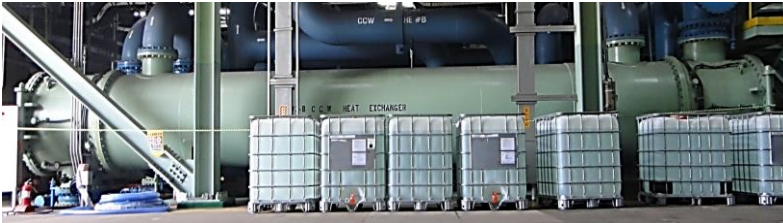
## <어패류 용해 test>

Tube side의 어패류

어패류

용해 모습

용해 완료

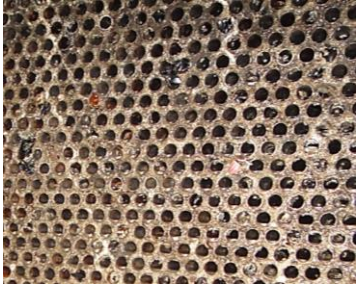
세정 전: tube side의 해수 스케일

세정 후: 스케일이 제거된 모습

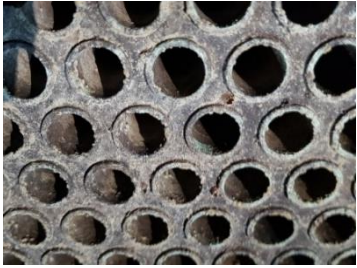
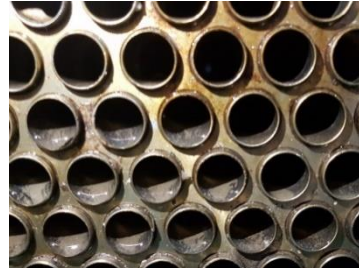
세정 전: shell side의 청수 스케일

세정 후: deposits 이 제거된 모습

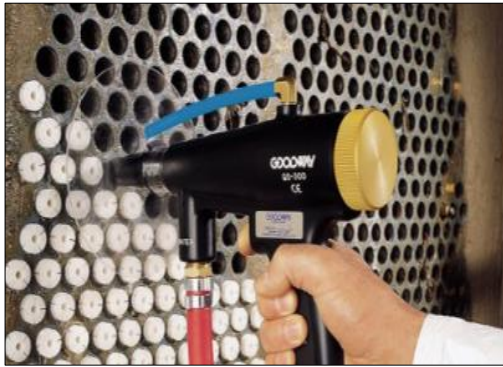
피깅 (pigging flushing) 방법

- 단단한 고형 부착물은 제거 되지 않음
- Soft scale 만 제거되므로 효과가 매우 미흡함
- shell side 냉각수 계통은 세정 불가

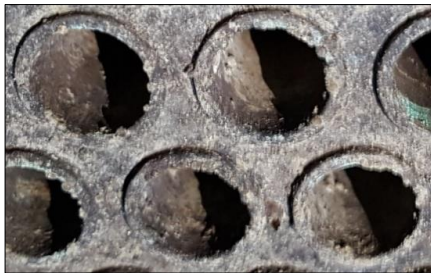
해수 스케일이 축적된 모습

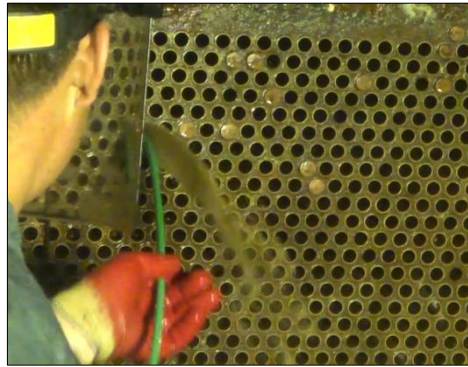
고압 분사 (jet water spray) 방법

- 단단한 고형 부착물은 제거 되지 않음
- 내벽 스케일이 잔류되고, 동튜브 내벽 손상 발생됨
- shell side 냉각수 계통은 세정 불가

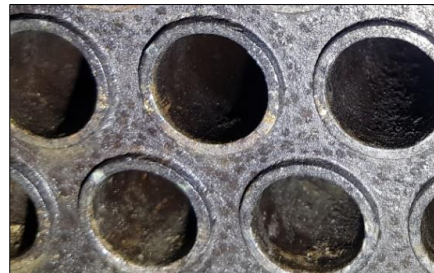
Tube pigging 후 스케일이 잔류된 모습

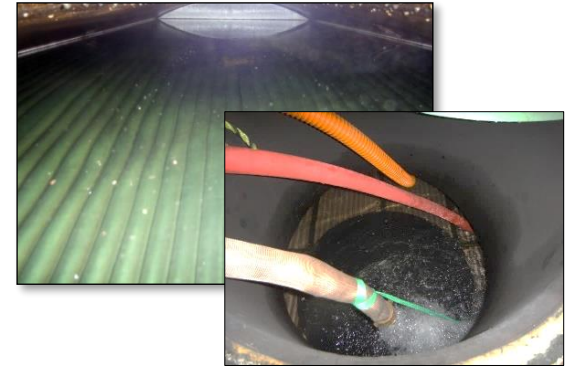
- Fill & soaking 화학 세정 방법
- 모재의 손상 없이 tube 내, 외벽의 스케일 이 균일하고 완벽하게 세정 됨.
- Shell side의 청수 스케일 동시 제거

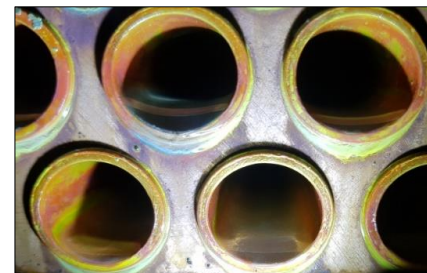
ECOS-S480으로 화학 세정 후 상태

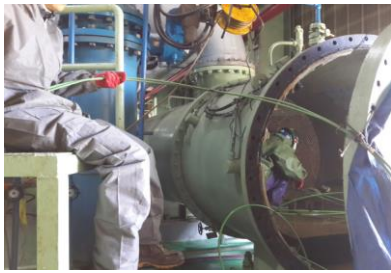
고압 노즐에 의한 tube 의 물리적 손상

- ✓ CCW H/E 의 튜브는 열전달 효율이 높은 Copper alloy (AlBrass)재질이며, 이는 기계적 강도가 약하여 물리적 세척 방법에 의해 손상되어 Leakage가 발생하기 쉬우므로, 소재의 손상 없는 화학 세정제로 Scale을 용해 시키는 것이 가장 효과적입니다.
- ✓ 튜브 내벽에 물리적 힘이 가하여 스크래치가 일어나면 열교환기의 수명이 단축되고, Leakage로 인해 plugging 하여야 합니다.
- ✓ 세척작업으로 거칠어지거나 스케일이 잔류되면 쉽게 어패류가 쉽게 재 부착하게 되어 열교환기 효율이 단기간 내에 저하됨
- ✓ **ECOS-S840 을 선택해야 하는 이유** : 일반적인 유기산 용액을 적용 할 경우 열교환기 구성 요소에 심각한 부식 손상 초래

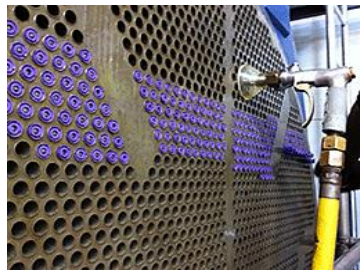
Pig blushing 의 스케일 제거 효과의 미흡

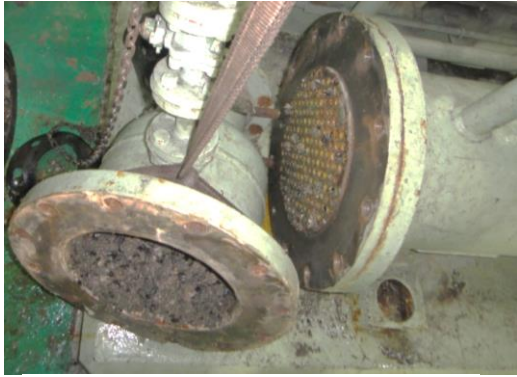
△ 해수 측 Tube side 내의 모습

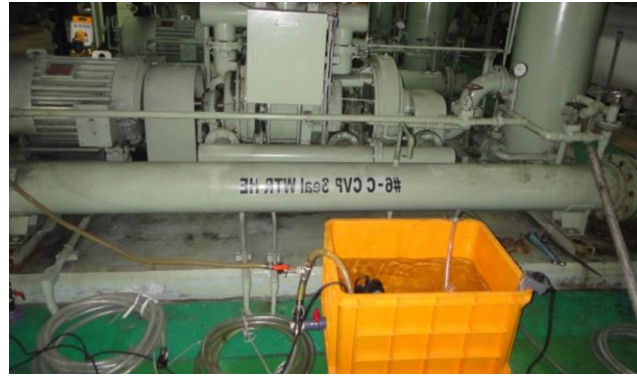
△ 세정 대상 CVP Exchangers 화학 순환 세정

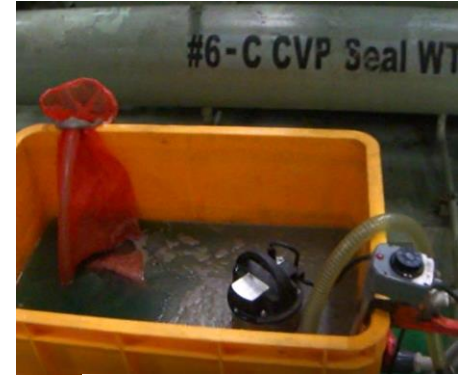
△ 용해된 어패류

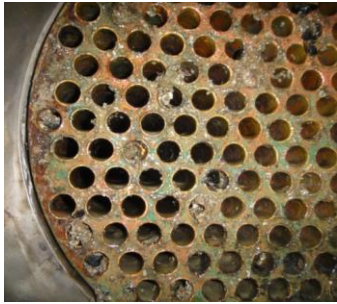
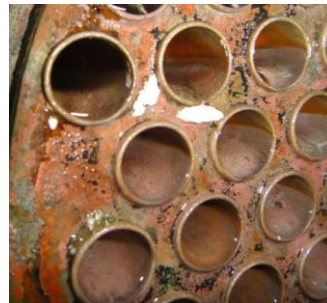
▲ 세정 전 , 후 모습

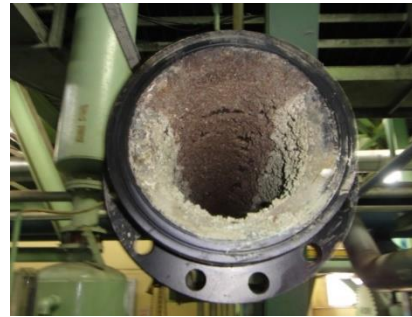
△CVP 해수 공급 배관(보령 화력)  
내부의 해수 스케일 부착상태

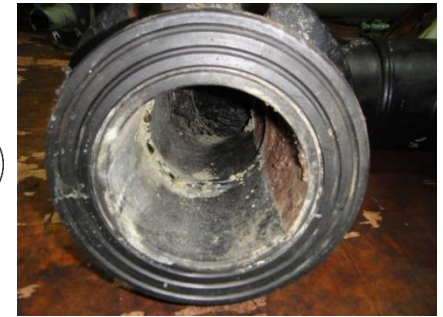
△ Chemical cleaning 시행 후 Image
